# 南部新城富华路两侧拟建教育配套建设工程项目地块土壤污染状况调查报告

委托单位：南京市南部新城开发建设（集团）有限公司

编制单位：南京国环科技股份有限公司

二〇二三年二月

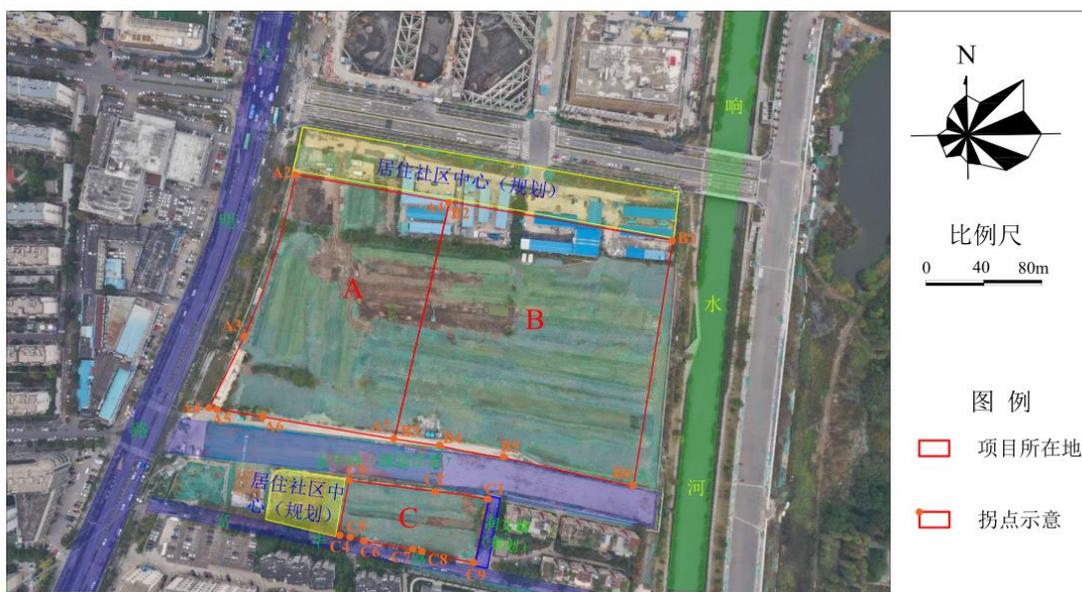
图 1.1-2 调查地块范围以及拐点图

本次调查地块总占地面积约60327.69m<sup>2</sup>，其中子地块A占地面积约22501.12m<sup>2</sup>，子地块B占地面积约32412.48m<sup>2</sup>，子地块C占地面积约5414.09m<sup>2</sup>，四至范围具体见下表1.1-1。本次土壤污染状况初步调查范围见下图1.1-2，地块边界点坐标见下表1.1-2。

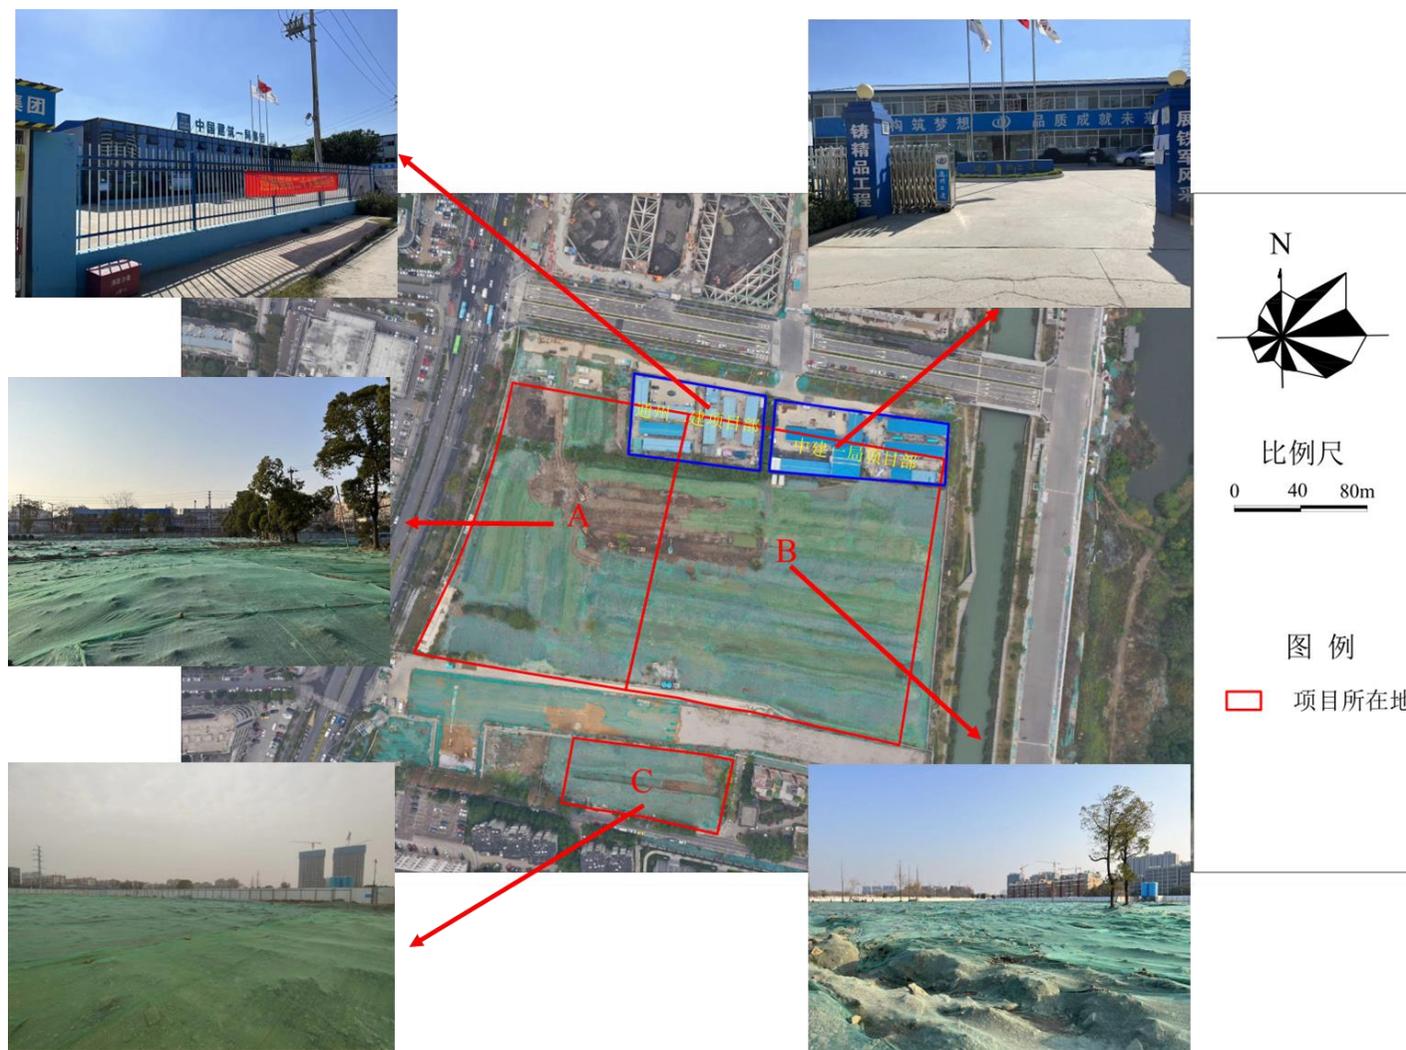
图 1.1-3 调查地块现状

现场踏勘时，本次调查地块的子地块 A 内部东北角现状为江苏通州二建建设工程集团有限公司奥特佳 NO.2018G46 项目部，其余区域现状为拆迁空地；子地块 B 内部北侧现状为江苏通州二建建设工程集团有限公司奥特佳 NO.2018G46 项目部和中国建筑第一集团南部新城校场一路公交综合体建设工程项目部，其余区域现状为拆迁空地；子地块 C 内部现状为拆迁空地。整个场地暂未发现外来固体废弃物，本地块现属于待开发用地，具体见下图 1.1-3。

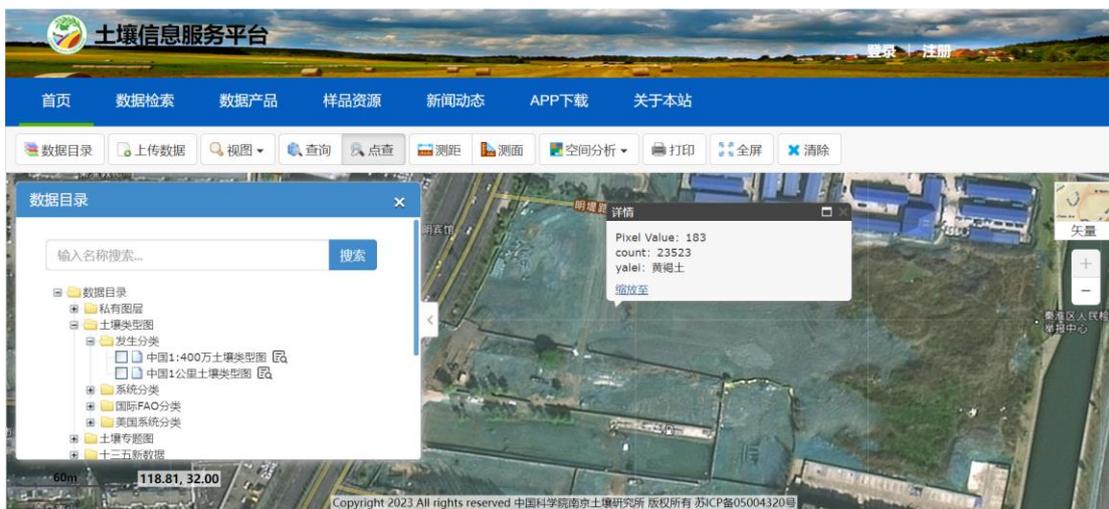
本次调查地块内土壤呈黄褐色，土壤类型为黄褐土，详见国家土壤信息服务平台(<http://www.soilinfo.cn/map/index.aspx>)，详见下图 1.2-1、图 1.2-2 和图 1.2-3。

图 1.2-1 国家土壤信息服务平台截图（子地块 A 中心坐标：118.805887， 32.004666）

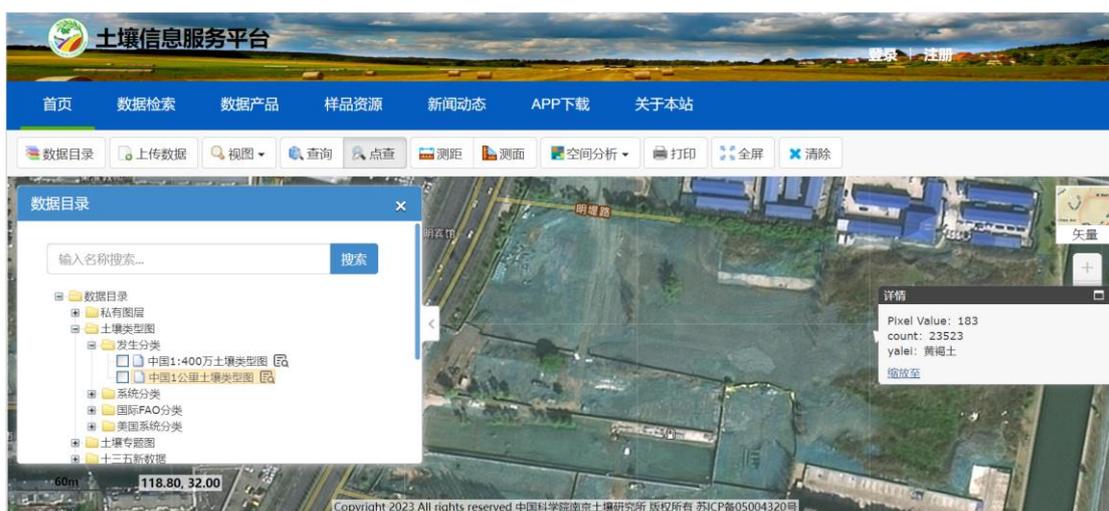
图 1.2-2 国家土壤信息服务平台截图（子地块 B 中心坐标：118.807442， 32.004467）

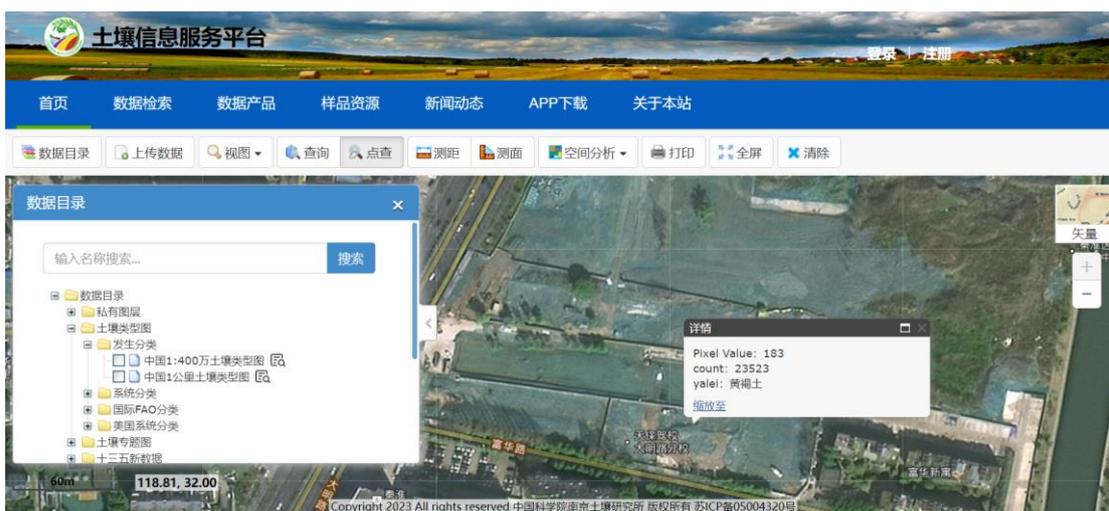
图 1.2-3 国家土壤信息服务平台截图（子地块 C 中心坐标：118.806482,32.003362）
